Bauwerksprüfung; Brücke über die K6901 bei Dußlingen

Leistungsumfang:

- Korrosionsschutztechnische Prüfung des Geländers

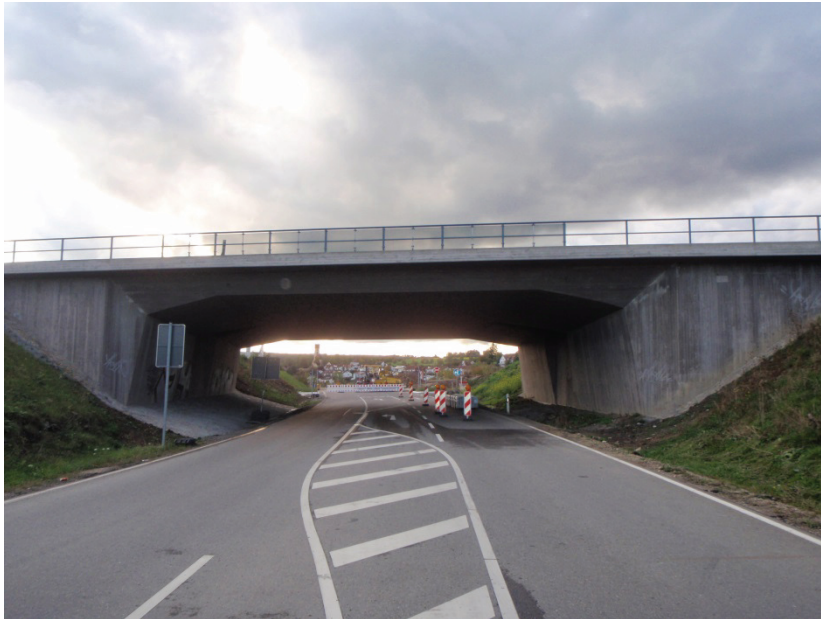
Die Bewertung des Rostgrades erfolgte nach DIN EN ISO 4628-3. Dabei konnten vereinzelt kleine Roststellen beobachtet werden, welche mit einem Rostgrad Ri 1 (S2) zu bewerten waren. Nach DIN EN ISO 12944 kann jedoch davon ausgegangen werden, dass die Schutzdauer erst erreicht ist,

wenn einen Rostgrad Ri 3 nachgewiesen werden kann.

Das Beschichtungssystem wurde weiterhin visuell auf Gleichmäßigkeit, Farbe, Deckvermögen und Mängel, wie Fehlstellen, Runzeln, Krater, Luftblasen, Ablätterungen, Risse und Läufer überprüft. Es wurden teilweise kleine Krater und Luftblasen beobachtet.

Bei der zusammenfassenden Auswertung zeigte sich, dass zwar kleinere Mängel am Korrosionsschutz vorhanden waren, eine Instandsetzungsmaßnahme jedoch noch nicht erforderlich war.
