Planung eines korrosionsschutztechnischen Instandsetzungskonzepts der Fuß- und Radwegüberführung, Unterer Mühlweg, Freiburg

Stadt Freiburg im Breisgau

September - Oktober 2014

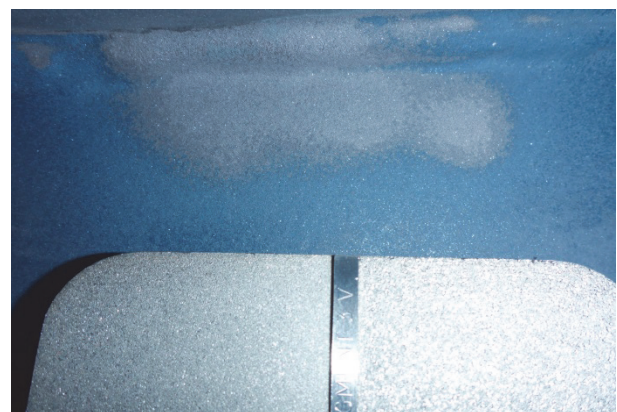
Aufgrund von Transport- und Montageschäden sowie Minderdickdicken, an mehreren Stellen des Korrosionsschutzes, war eine Instandsetzung der betroffenen Korrosionsschutzsysteme am Bauwerk notwendig.

Die Oberflächenvorbereitung erfolgte durch partielles Strahlen gemäß DIN EN ISO 12944-4. Dabei war ein Oberflächenvorbereitungsgrad PSa 2½ mittel (G) zu erreichen.

Außerdem musste darauf geachtet werden, dass ein Übergang zwischen Schadstelle und intakter Beschichtung geschaffen wurde. Schmutz und Staub wurden anschließend mittels Spülen durch eine neutrale wässrige Lösung entfernt.
